Evaluation et programmation

Département de l'Essonne

Diagnostic sur l'état des équipements et dépendances et mise en place d'une programmation de l'entretien.

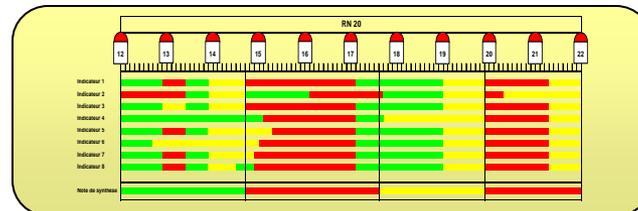
- Méthodologie du diagnostic équipements :

Détection de défaut par type d'équipement analysé.

Classification des défauts en Mineur/Majeur

Production d'une Note Globale « Qualité Equipements » par section

Classification de la section en « Bon, Moyen, Insuffisant »

Note Globale QE	Classification
< val1	Bon
val1 <= NGQE < val2	Moyen
NGQE >= val2	Insuffisant

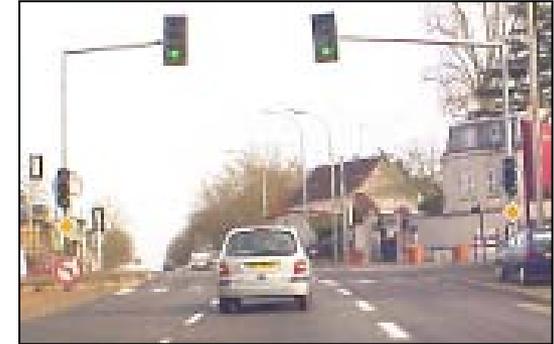
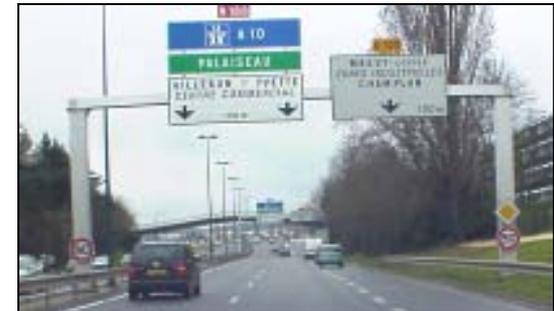
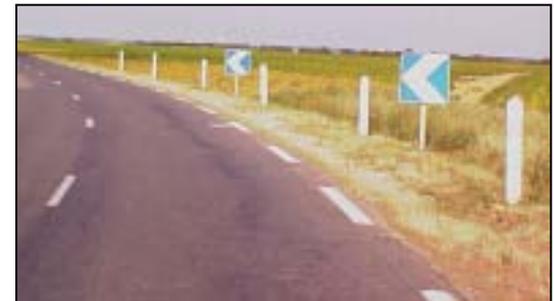
- Equipements diagnostiqués

- **Signalisation Verticale de Police,**
 - Etat visuel, Type, Gamme, Classe de film...
- **Signalisation Horizontale,**
 - Etat visuel, conformité des marques,
- **Balises,**
 - Type, Nombre, Etat visuel,...
- **Dispositifs de retenue,**
 - Nature, Etat visuel, présence défaut
- **Portiques, hauts mâts, et potences,**
 - Etat visuel du massif, de la structure,...
- **Panneaux Messages Variables (PMV),**
 - Etat Visuel
- **Signalisation lumineuse tricolore,**
 - Etat visuel du support,
 - Nombre de boîtiers,
 - Nombre de boîtiers défectueux,
- **Ecrans antibruit,**
 - Nature, présence de défaut,
- **Eclairage public (hors agglomération),**
 - Nature et état du support,
 - Nombre de foyers
- **Equipements dynamiques type RAU**
 - Etat visuel.

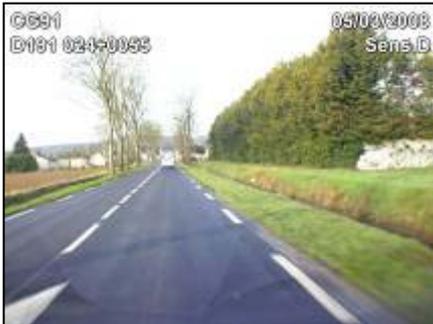
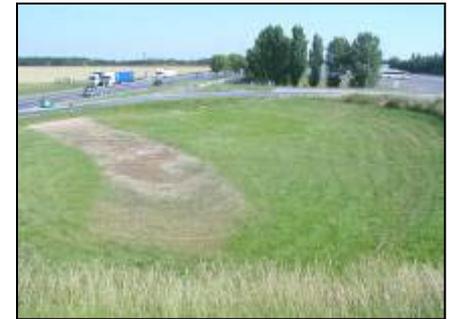
Dépendances bleues

- **Fossés,**
 - Nature, état
- **Buses,**
 - Nature état
- **Bassins de rétention**
 - Nature, état, équipement

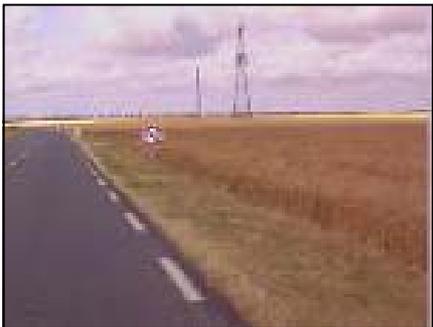
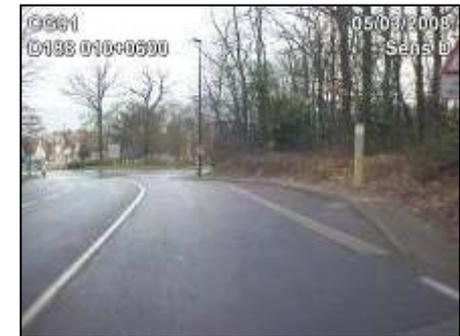
Autres dépendances

- **Accotements**
 - Etat visuel, Profil,
- **Trottoirs, Bordures et Caniveaux,**
 - Nature, Etat,
- **VRD (traversées, réseaux, accès...)**
 - Nature, état
- **Autres dépendances**
 - (arrêts bus, parkings, délaissés...)
 - Nature, géométrie, état,

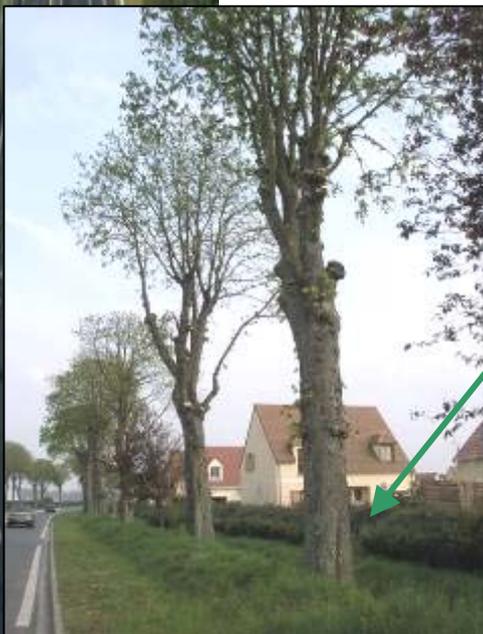
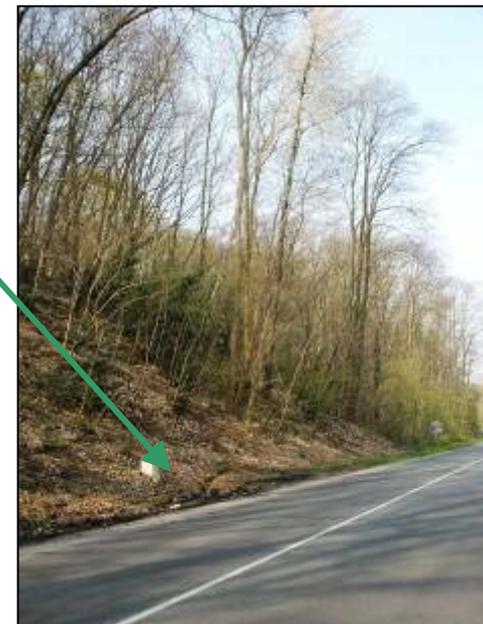
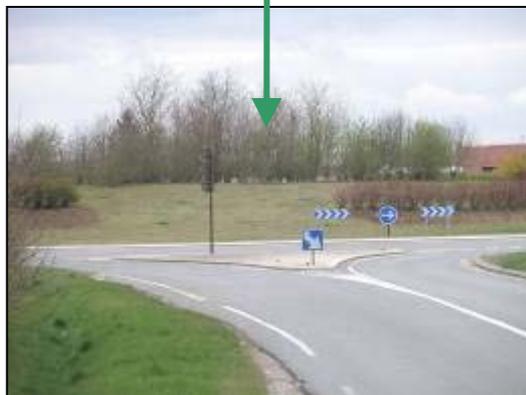
- Dépendances vertes diagnostiquées

- **Groupes d'arbres :**
 - Type, essence, classe d'âge, nombre,...
- **Boisements :**
 - Type, essence(s), classe d'âge, surface,...
- **Massifs d'arbustes :**
 - Type de structure, espèce(s), surface, sol...
- **Haies arbustives :**
 - Type de structure, espèce(s), surface,...

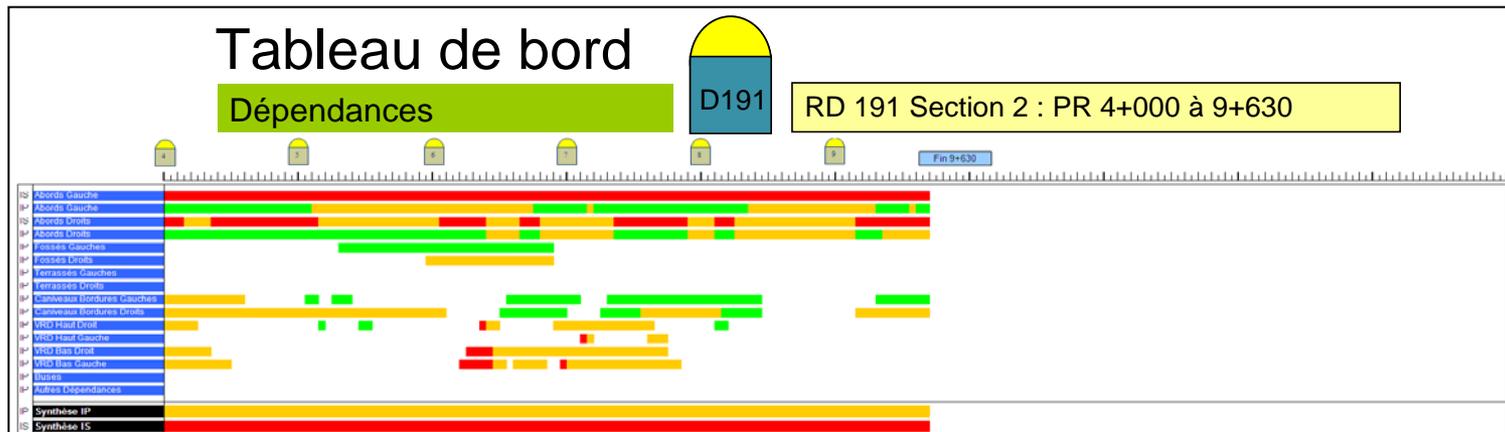
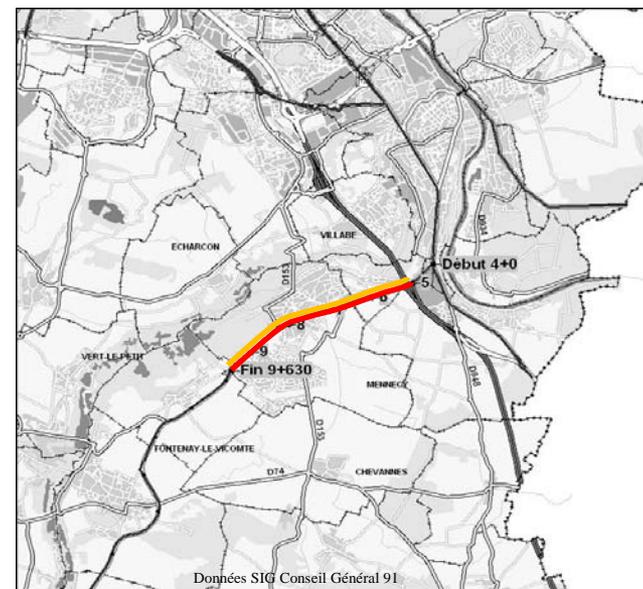
- Exemple 1 de restitution diagnostic

Commentaires sur la section :

Cette section est caractérisée par un Indice Sécurité insuffisant sur 57% de sa longueur du fait de largeurs d'abords généralement inférieures à 2 m.

L'Indice Patrimoine est moyen :

- Les abords majoritairement aménagés (trottoirs ou stationnement) présentent des surfaces souvent dégradées,
- Les caniveaux/bordures équipent 58% de la section. Ils sont pour moitié bons ou présentent des épaufrures,
- Les fossés sont présents sur 23% de la section et son majoritairement en bon état,
- Les terrassés d'emprise ne concernent pas cette section,
- Les VRD sont dans un état moyens.
- Les autres dépendances ne se retrouvent pas sur cette section.

--- Synthèse IP - Patrimoine
--- Synthèse IS - Sécurité

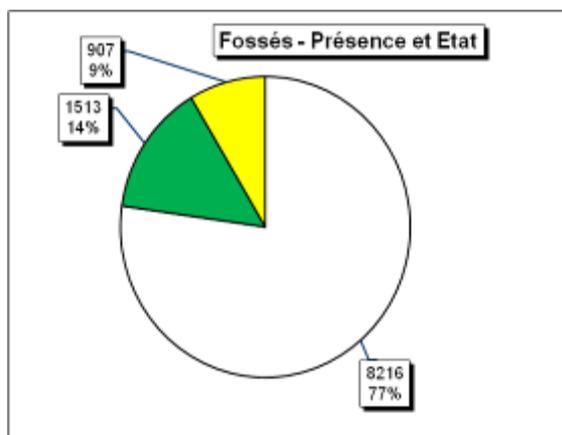
«Fossés – Présence et Etat»

RD 191 Section 2 : PR 4+000 à 9+630

Etat	Note	Linéaire (m)
Inexistant	0	8216
Bon	1	1513
Moyen	2	907
Insuffisant	3	0

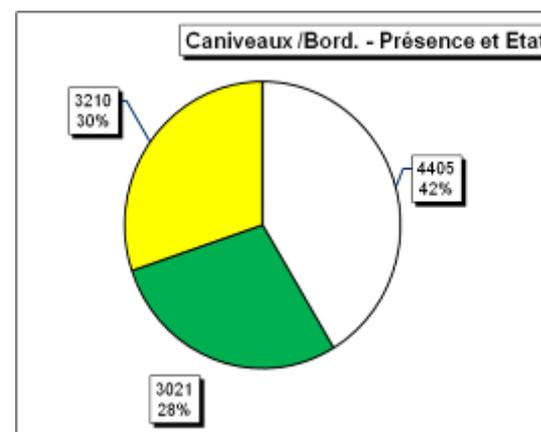
«Caniveaux/Bord.- Présence et Etat»

Etat	Note	Linéaire (m)
Inexistant	0	4405
Bon	1	3021
Moyen	2	3210
Insuffisant	3	0

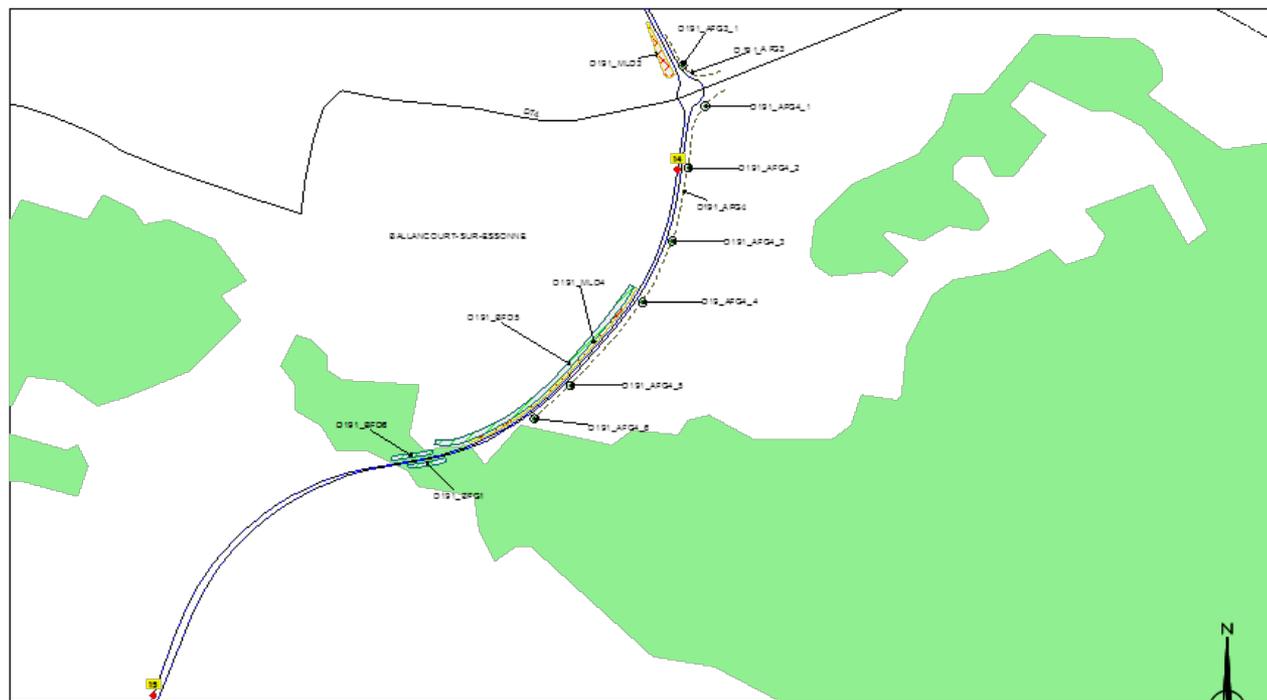
Détail : PR 13+900 à 15+000

Détail Dépendances Vertes

RD191 Section 3 : PR 9+630 à 19+000

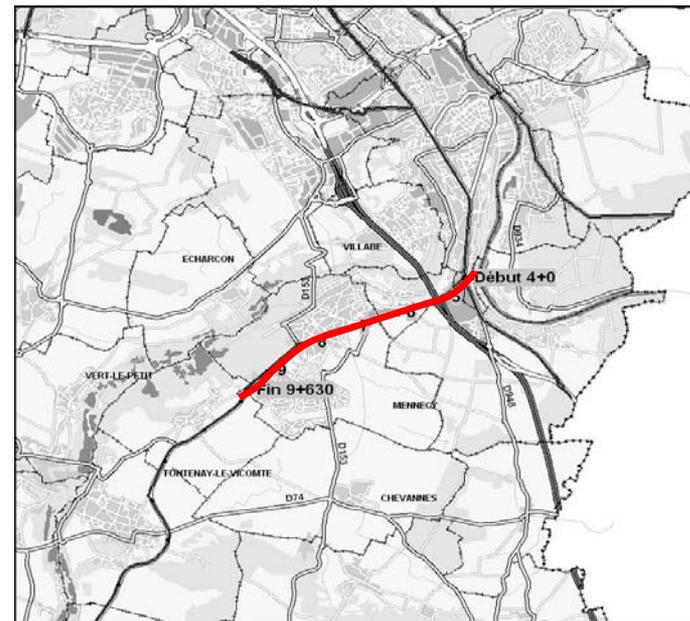
RD 191 Section 2 : PR 4+000 à 9+630

La section étudiée traverse les agglomérations du Coudray-Montceaux, d'Ormy et de Mennecy. Elle démarre depuis l'intersection avec la RN 7 et se termine au niveau du giratoire situé au PR 9+630, à la sortie de Mennecy. La section se présente comme une route bidirectionnelle sauf entre les PR 8+212 et PR 9+544. Sur ce secteur, elle correspond à une section à 2x2 voies, sur laquelle la vitesse est limitée à 70 km/h.

Largeurs de chaussées inadaptées à l'usage de la voie et zone d'échanges trop vastes (Carrefours ou échangeurs), zones de récupération hétérogènes.

Chaussée vieillissante, très dégradée, présentant un niveau élevé de déflexion

Abords très étroits et dégradés
Epaufures sur les bordures et les caniveaux

Erables très dégradés

Panneaux vieillissants et non conformes
Insuffisance des dispositifs de retenue
Signalisation horizontale en état moyen

Deuxième ouvrage d'art (PI à 5+100) très dégradé

Lisibilité et continuité insuffisantes
Limitations de vitesses peu crédibles

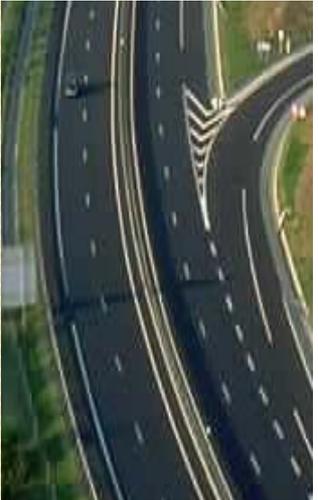
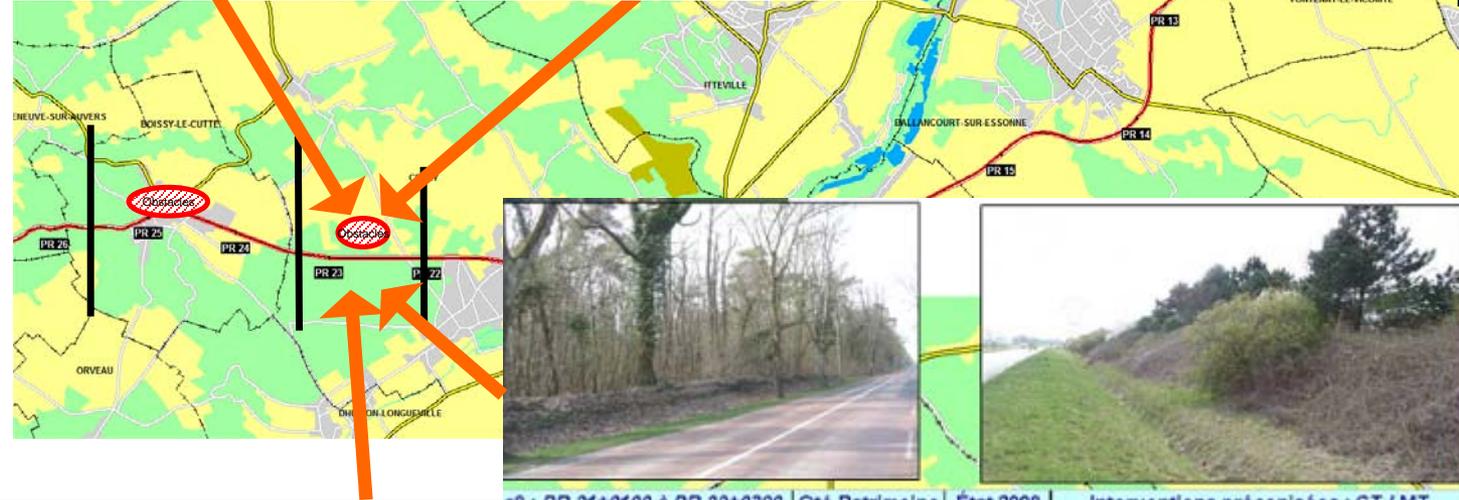
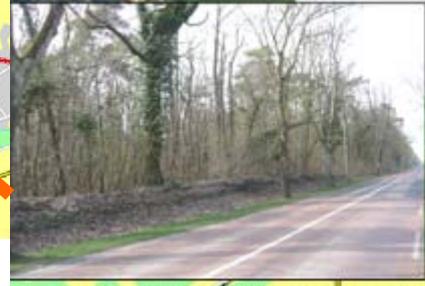
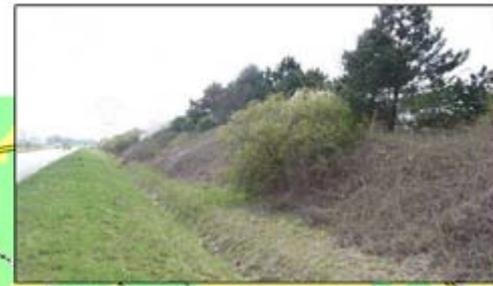
s8 PR 21+100 à PR 22+300	Patrim	Orientations d'actions	
Panneaux de police (et panonceaux)	32	Orange	Remplacement progressif avec mise en conformité (principalement garantie de dépassée)
Signalisation Horizontale	4000 m	Red	Reprise tous les deux ans ou moins si usure des marques
Signalisation Horizontale Ponctuelle	8	Red	Reprise en fonction état usure des marques passages piétons.
Balises	5	Green	Remplacement ponctuel selon dégradation
Observations: Présence d'alignements d'arbres non protégés dans la zone de sécurité entre PR 21+750 et PR 22+100

s 8 : amélioration de la sécurité par la mise en cohérence des aménagements : 3 accidents

- 1) Traitement sécuritaire des accotements (stabilisation ou trottoirs bordurés selon les environnements)
- 2) Renforcement des entrées d'agglomération
- 3) Aménagements spécifiques de sécurité aux carrefours

s 8 - PR 21+100 à PR 22+300		Patrimoine	IS	IP	Action C	Boisements (m²)	Qté Patrimoine	État 2008	Interventions préconisées : CT / MT
Abords	Trottoirs	300m²	Orange	Orange		Arbres d'alignement	11	Orange	Taille bois mort / Surveillance
	Accotement	3600m²	Red	Orange		Arbres isolés	1	Orange	Tailles d'équilibrage / Surveillance
						Massifs d'Arbustes (m²)			
						Haies Arbustives (m)			o
Observations : Alignements d'arbres non protégés dans la zone de sécurité									
Fossés		1200m	Orange	Orange	Curage des fossés obstrués par la végétation	Renforcement de l'assainissement entre PR 21+000 et PR 22+000			IU : interurbain
Buses
